ПАСПОРТ ДОСТУПНОСТИ

Муниципальное бюджетное общеобразовательное учреждение «Кировская средняя общеобразовательная школа №1»

ПАСПОРТ ДОСТУПНОСТИ
объекта социальной инфраструктуры (ОСИ)
№ 1

АКТ ОБСЛЕДОВАНИЯ
объекта социальной инфраструктуры
К ПАСПОРТУ ДОСТУПНОСТИ ОСИ
№ 1

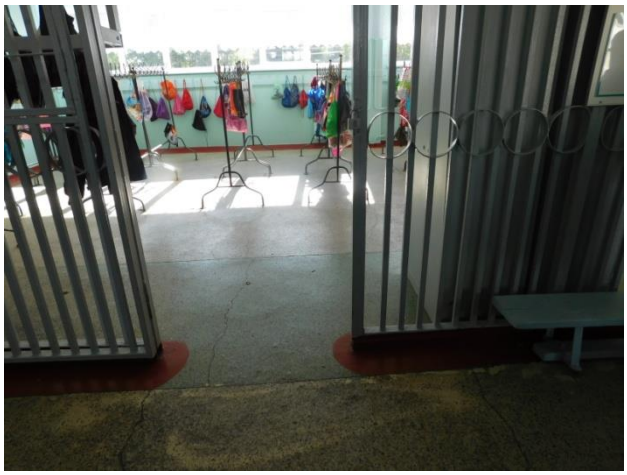
Фото №20 – Кабинетная форма обслуживания

4.1.	Кабинетная форма обслуживания	есть		19, 20		С,Г,К	-в учебном помещении первые столы в ряду у окна и в среднем ряду следует пересмотреть для учащихся с недостатками зрения и дефектами слуха, а для учащихся, передвигающимися в кресле – коляске выделить 1-2 первых стола в ряду у дверного проёма	ТР
